# Ремонт деталей системы охлаждения

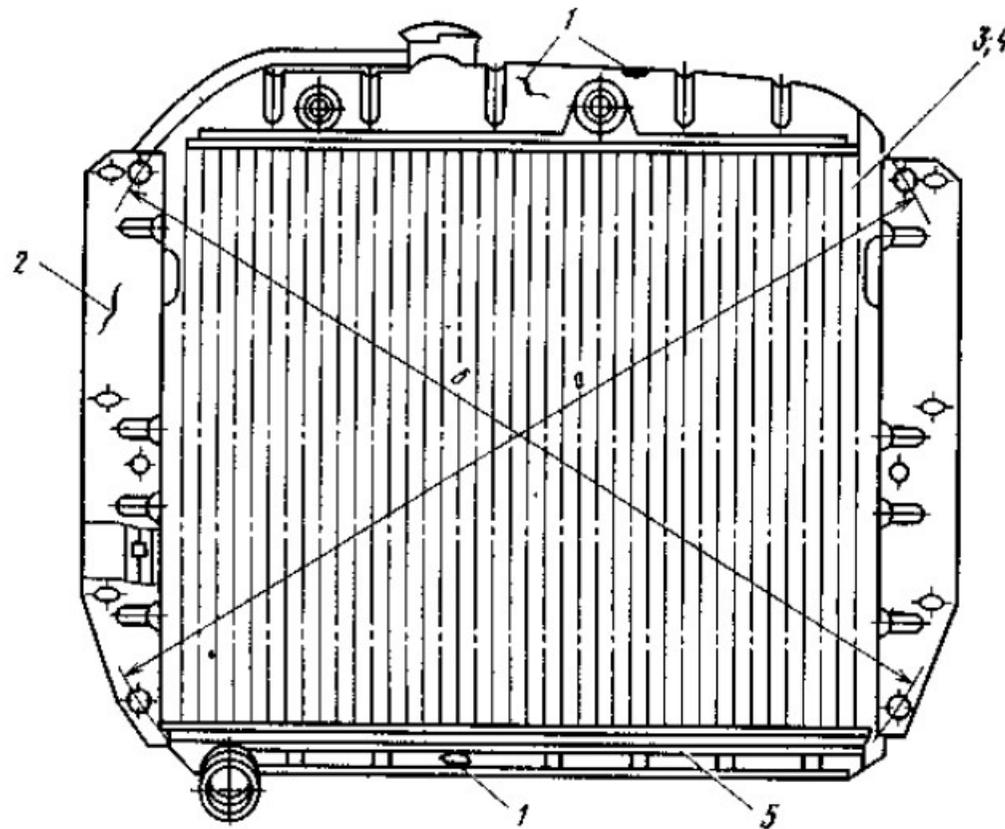
## Основные дефекты радиатора автомобиля ЗИЛ-130

- 1 – пробоины, вмятины и трещины на бачках
- 2 – обломы и трещины на пластинах каркаса
- 3 – помятость и обрыв охлаждающих пластин
- 4 – повреждение охлаждающих трубок
- 5 – нарушение герметичности в местах пайки

После снятия с автомобиля радиатор поступает на участок ремонта, где его моют снаружи и **дефектуют**, внешне осматривая и проверяя на герметичность сжатым воздухом под давлением 0,15 МПа для радиаторов охлаждения и 0,4 МПа — для масляных радиаторов в ванне с водой при температуре **30—50°C** после закрытия всех патрубков пробками. Пузырьки, выходящие на поверхность, указывают на наличие дефектов, которые **отмечают** краской.

Вмятины бачков устраняют рихтовкой, для чего бачок надевают на деревянную болванку и деревянным молотком выравнивают повреждения. Пробоины устраняют, накладывая заплаты из листовой латуни с последующей припайкой их. Трещины запаивают. Пайку латунных деталей радиатора ведут припоями ПОССу 20-0,5 или ПОССу 30-0,5.

Повреждения пластин каркаса устраняют заваркой газовым пламенем по обычной технологии. Помятые пластины радиатора выпрямляют при помощи гребенки.

Поврежденные охлаждающие трубки запаивают.

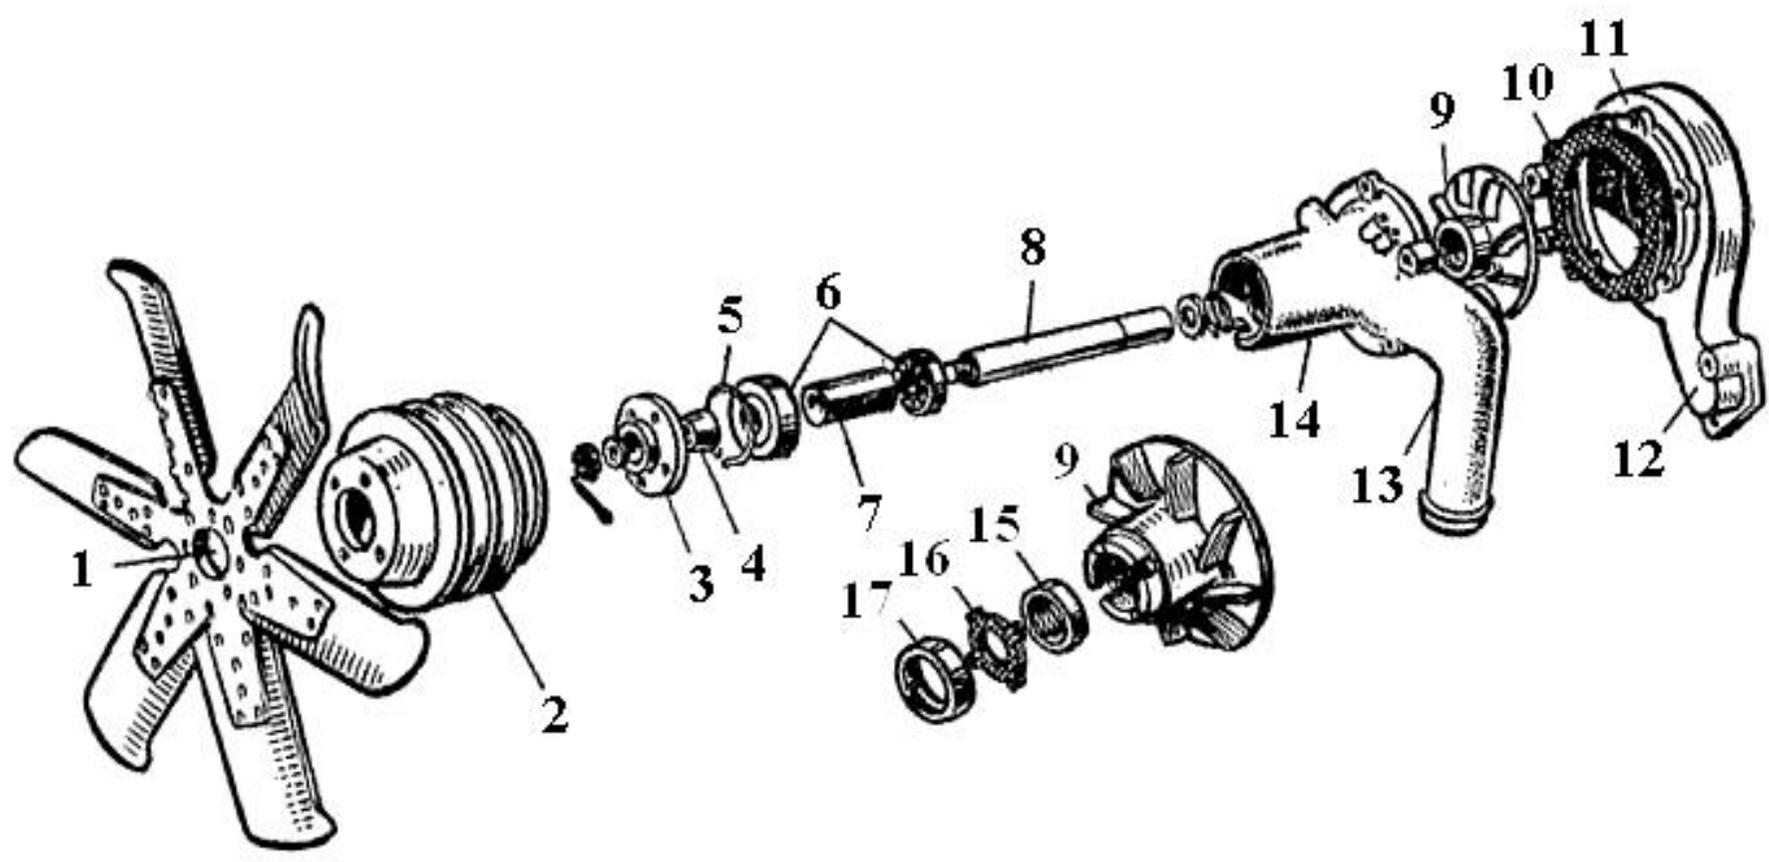
# **Ремонт водяного насоса**

Корпус водяного насоса изготавливают:

- у ЗИЛ-130 из алюминиевого сплава АЛ4, корпус подшипников – из серого чугуна
- у ЗМЗ-53 из серого чугуна СЧ 18-36
- у ЯМЗ КамАЗ из серого чугуна СЧ 15-32

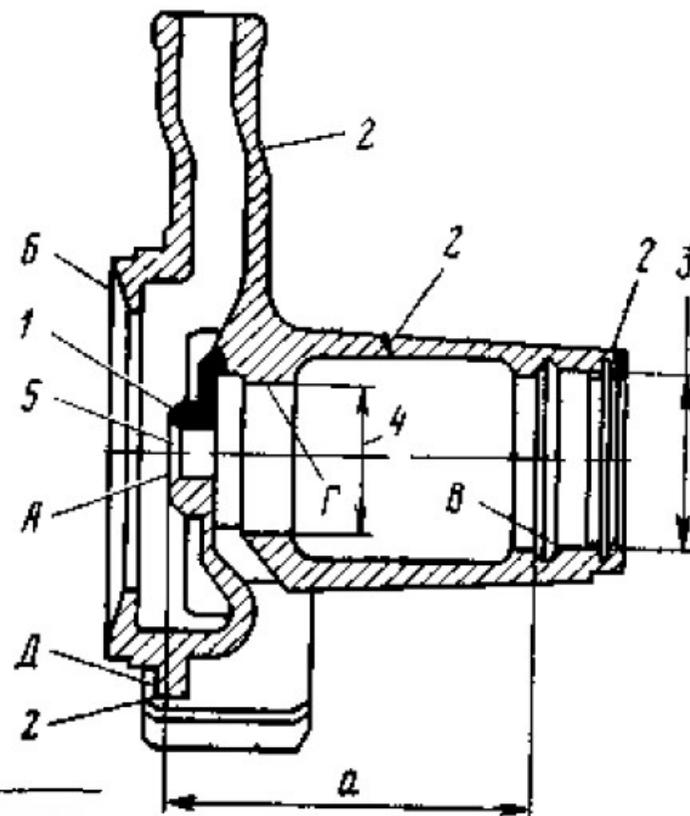
## Основные дефекты корпуса водяного насоса автомобиля ЗИЛ-130

| Позиция на рис. | Дефекты | Размеры, допустимые без ремонта, мм |
| 1 | Обломы на корпусе, кроме указанных на поз. 2 | Браковать |
| 2 | Обломы торца гнезда под задний подшипник, бобышек с отверстиями под болты, трещины на корпусе | Ремонтировать |
| 3 | Износ отверстия под задний подшипник | 62,030 |
| 4 | Износ отверстия под передний подшипник | 47,030 |
| 5 | Износ торца под упорную шайбу | Размер а не менее 114,50 |

Износ торцовой поверхности под упорную шайбу крыльчатки устраняют следующим способом: цековкой торцовой поверхности «как чисто», если размер  $a$  не менее 114,50 мм, при меньшем размере — наплавкой с последующей цековкой до получения размера  $a$  по рабочему чертежу ( $115,50_{-0,230}$  мм) или постановкой ДРД.

Изношенные отверстия под передний и задний подшипники восстанавливают постановкой ДРД по следующей технологии: корпус подшипников устанавливают в приспособление, закрепленное на шпинделе токарного станка, растачивают отверстия, запрессовывают ДРД и растачивают их под размер рабочего чертежа. Наиболее предпочтительный способ — применение эпоксидных паст.

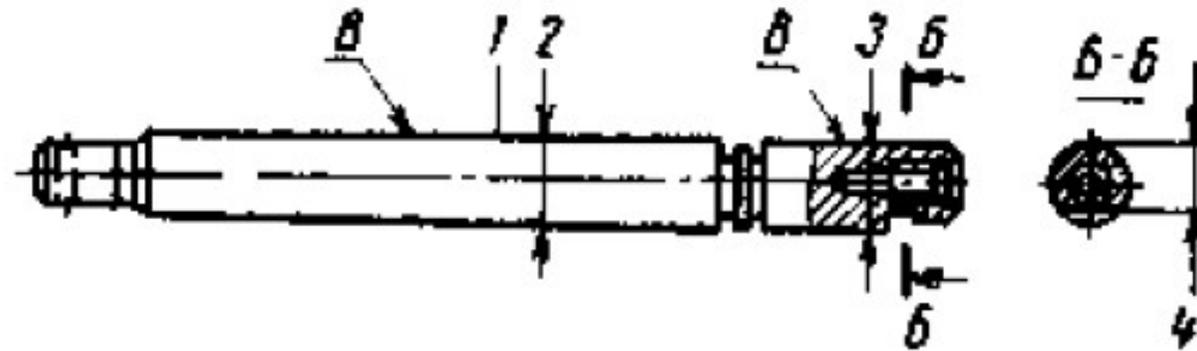
## Основные дефекты валиков водяного насоса автомобиля ЗИЛ-130

| Позиции<br>на рис. | Дефекты | Размеры, допустимые без<br>ремонта, мм |
| 1 | Погнутость валика | Непрямолинейность<br>не более 0,050 |
| 2 | Износ поверхности под подшипник | 16,980 |
| 3 | Износ шейки под крыльчатку | 17,010 |
| 4 | Износ паза | 14,400 |

Износы поверхности валика под подшипник, шейки под крыльчатку и паза устраняют хромированием или остаиванием с последующим шлифованием на бесцентрово-шлифовальном станке до размера рабочего чертежа. После восстановления шероховатость поверхности  $V$  должна соответствовать 7а классу ( $R_a = 1,25 \div 1,0$ ).
